Comune di Ranzanico  
Provincia di Bergamo

# RELAZIONE TECNICA

Restauro e ristrutturazione del corpo rustico annesso a Palazzo Meris

progetto definitivo-esecutivo

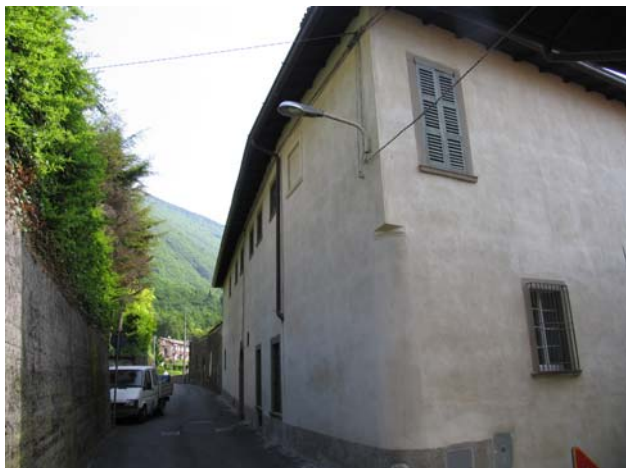
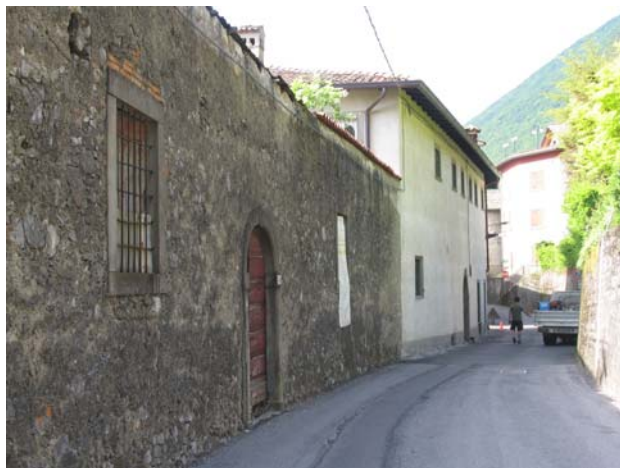
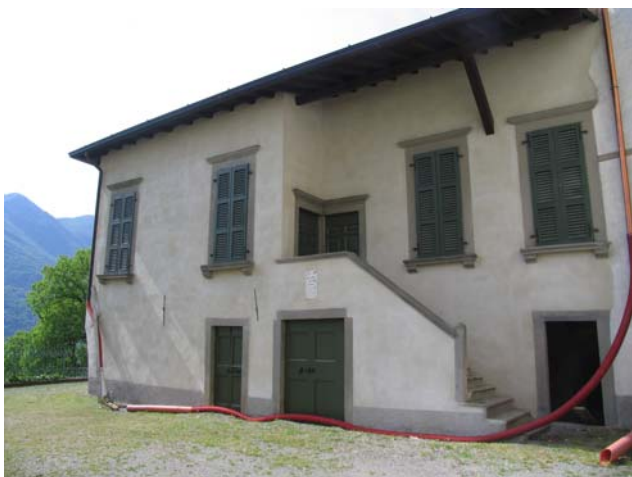
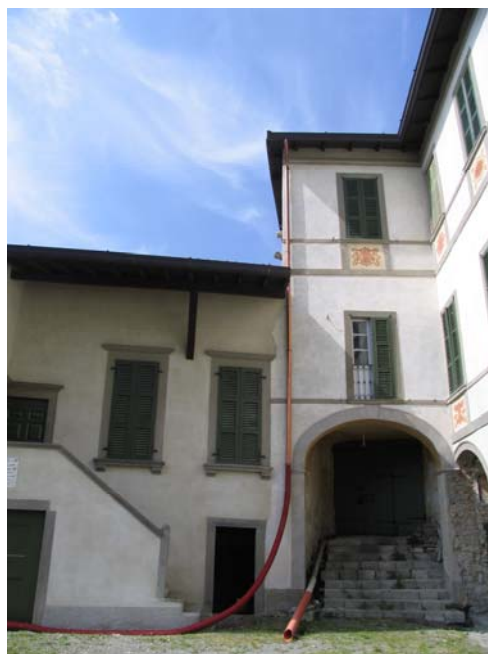
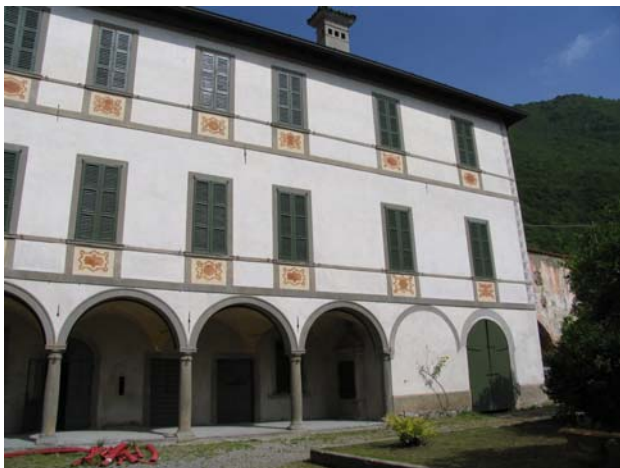
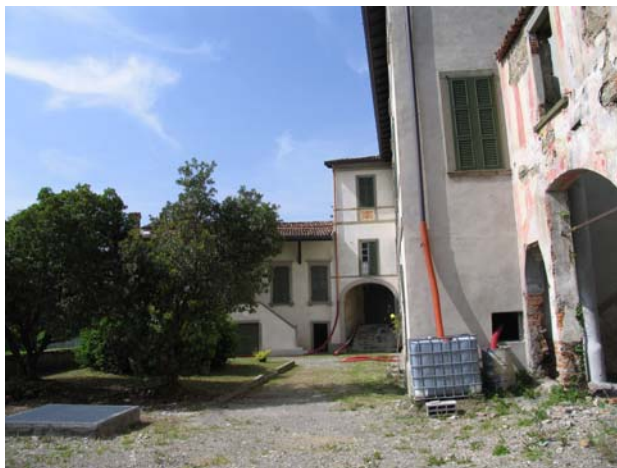
situazione prima degli ultimi lavori effettuati (anno 2009)

I fronti esterni dell'edificio – gli interni attendono le operazioni di restauro

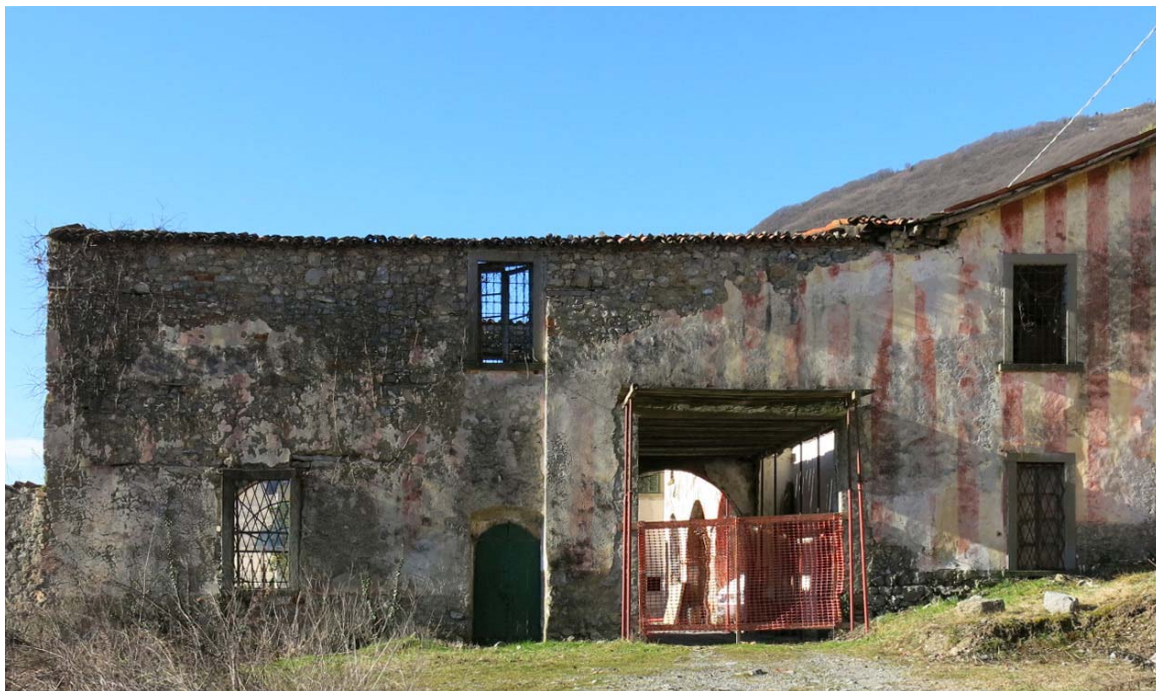
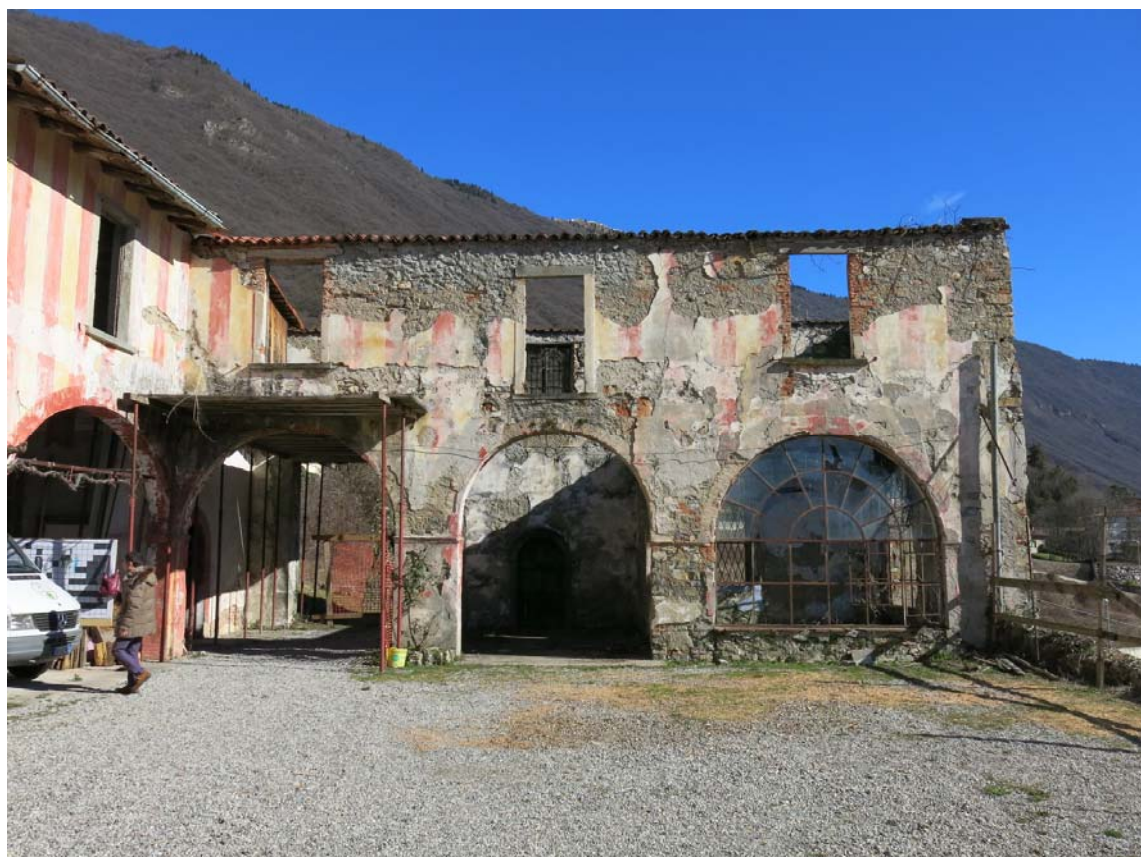
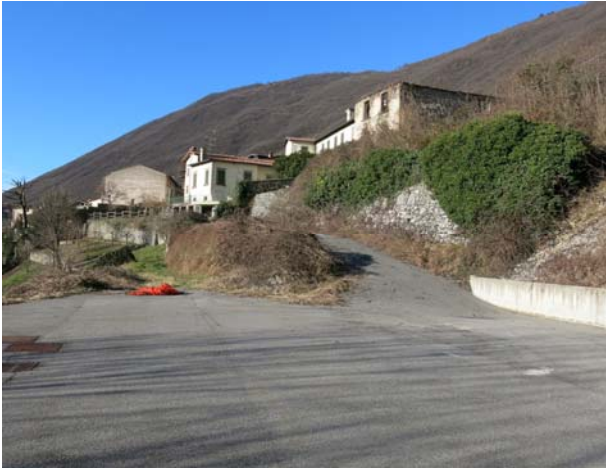
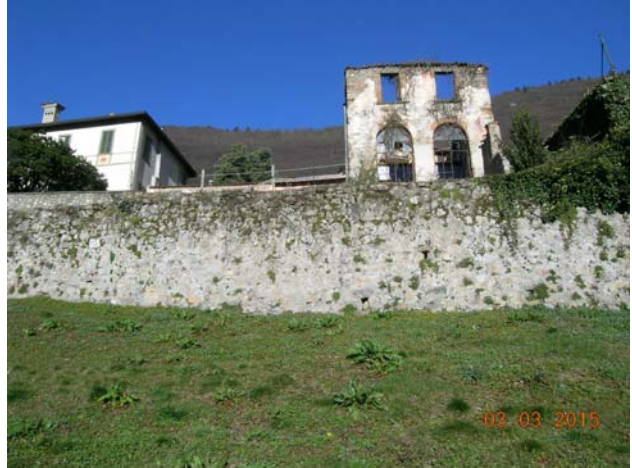
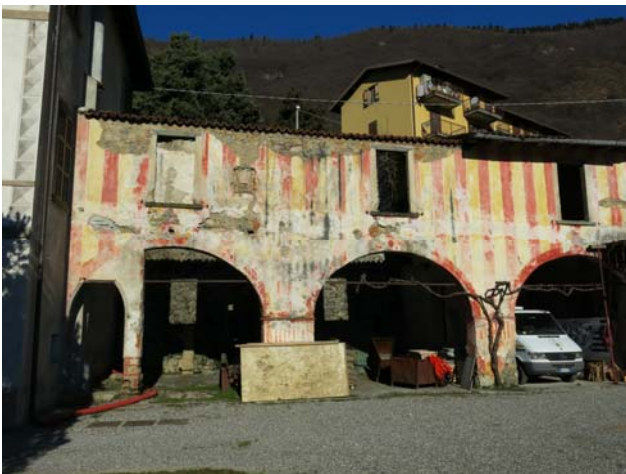
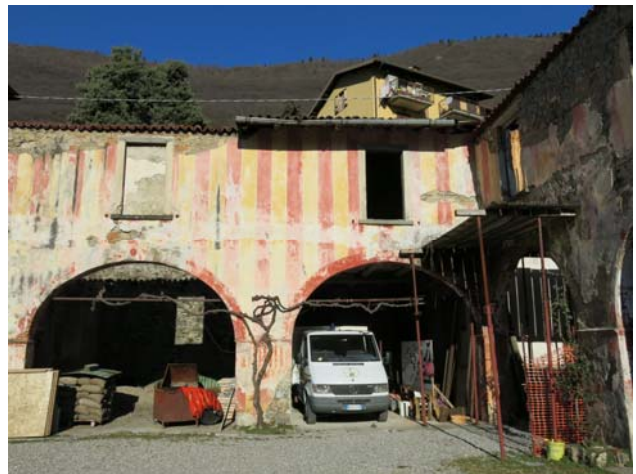
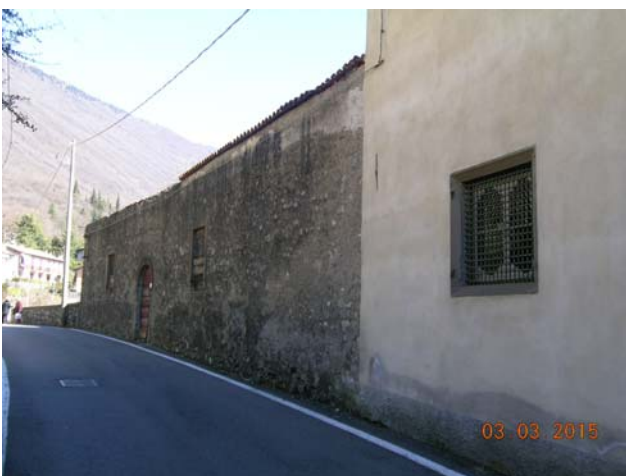
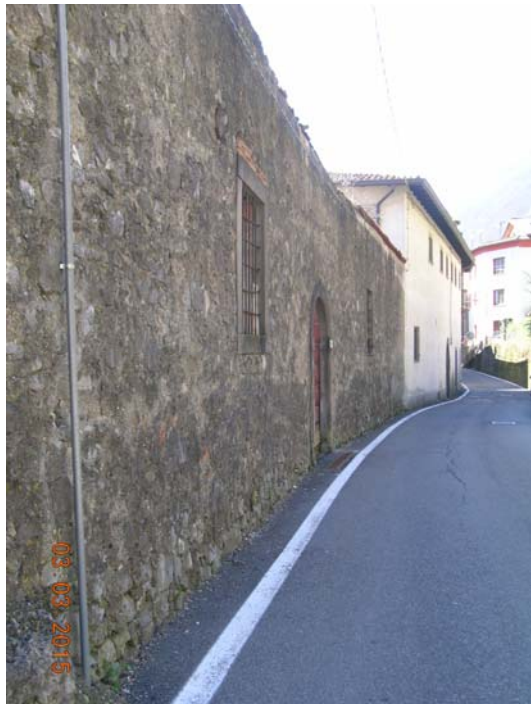
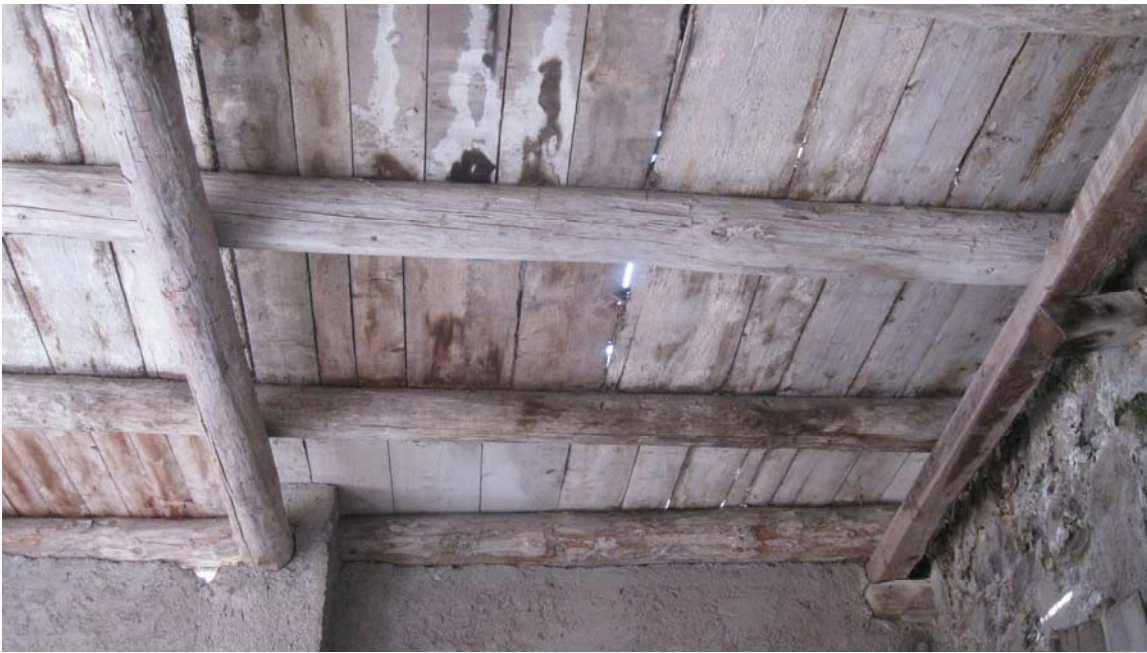
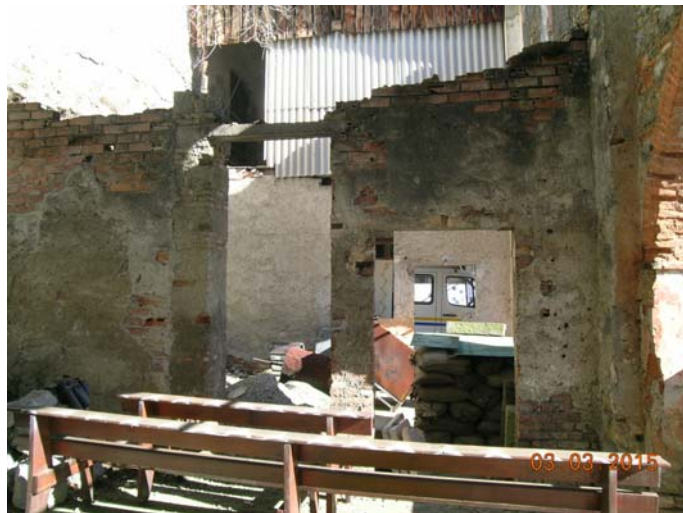
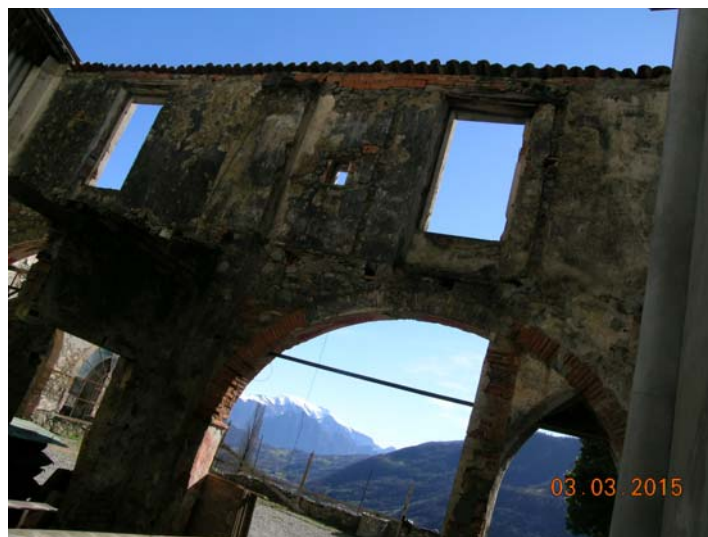
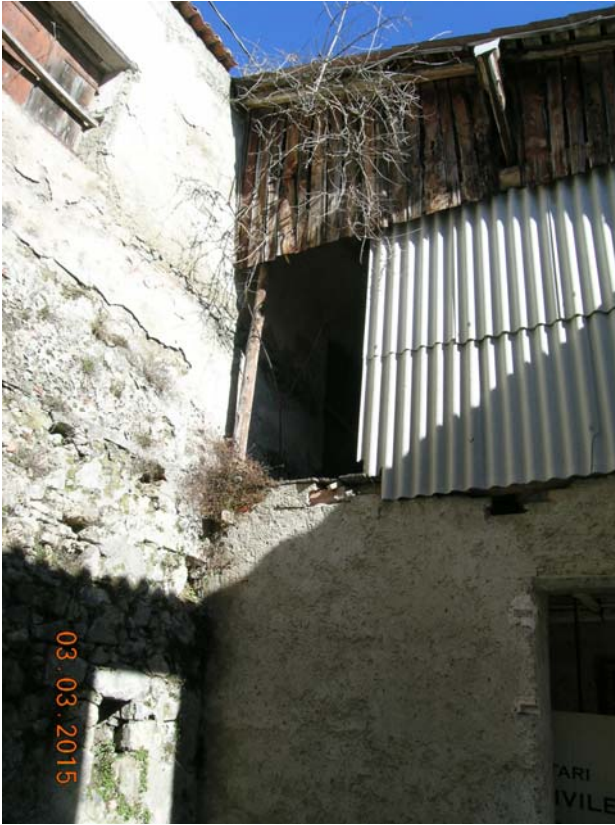
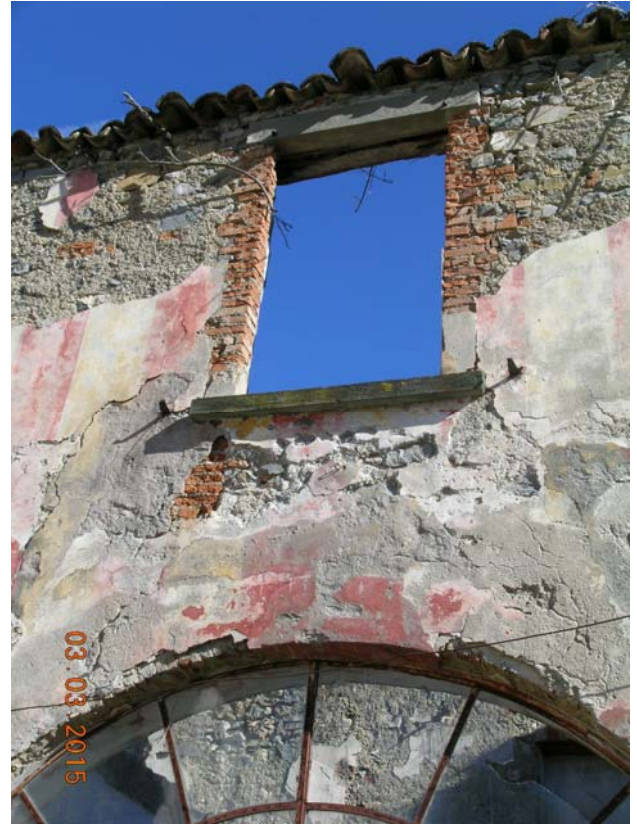
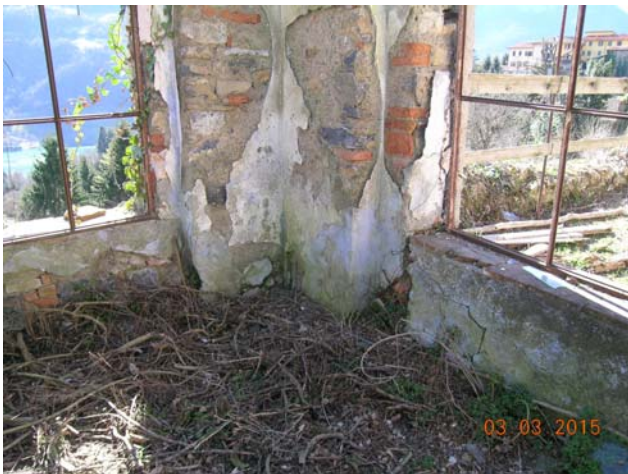
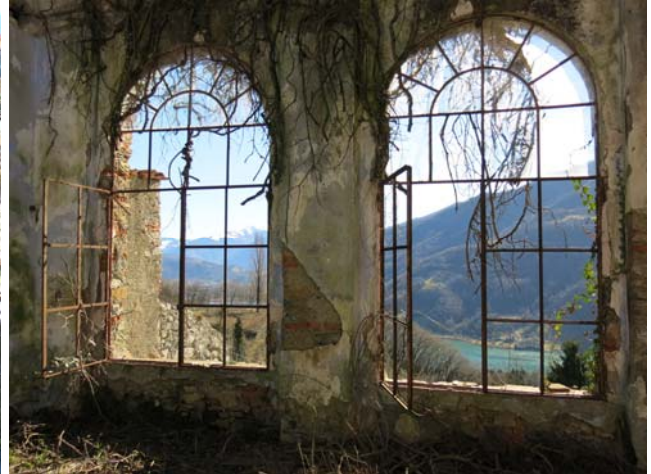
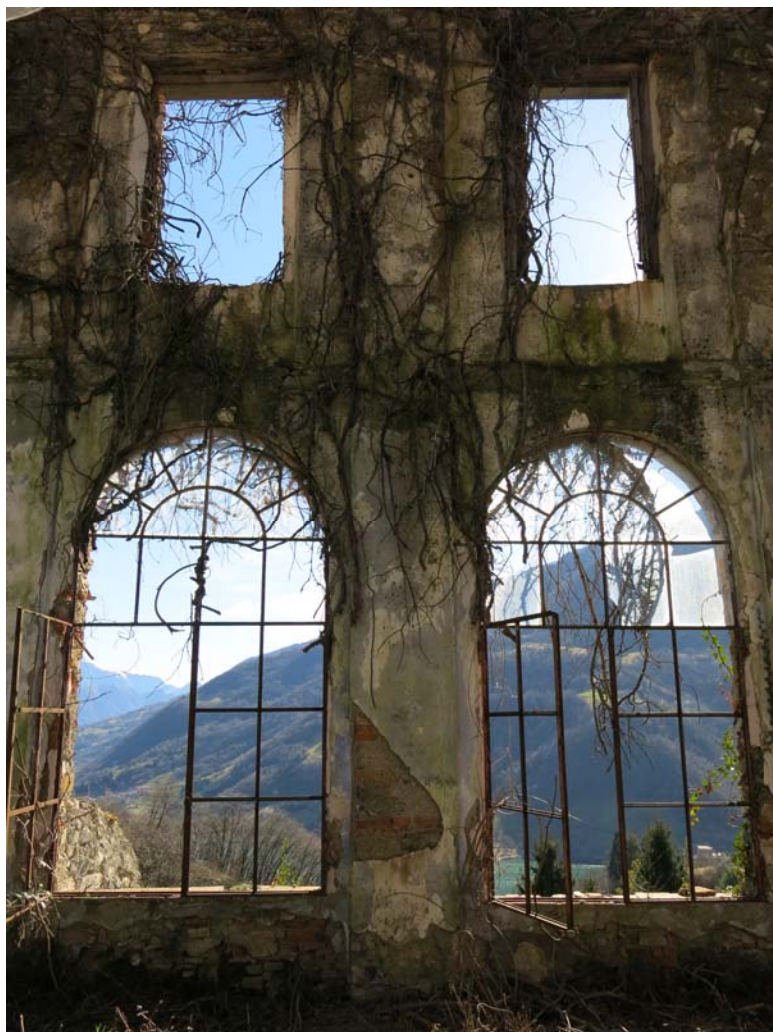
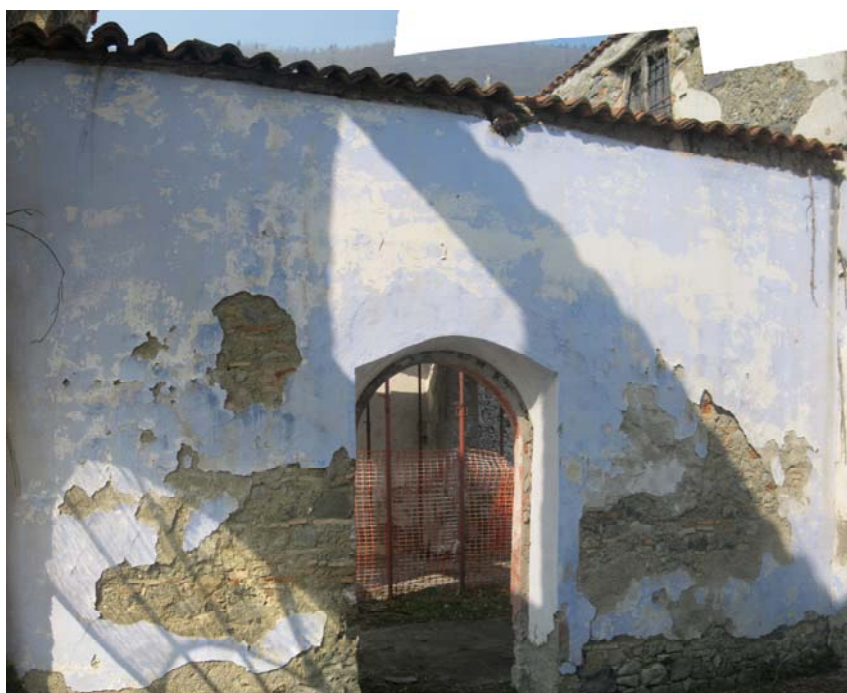
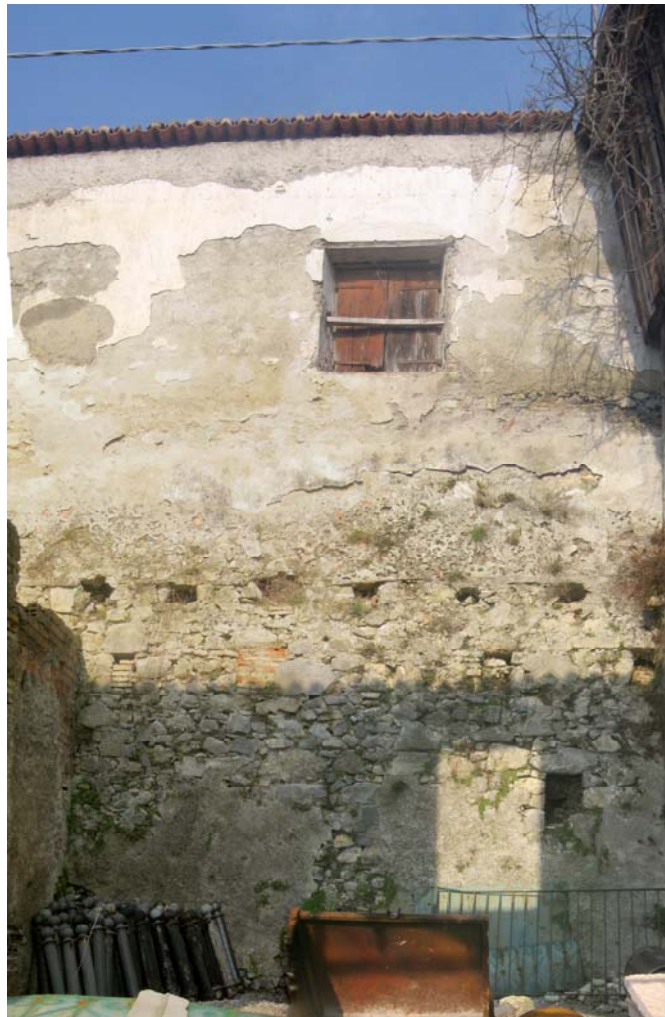
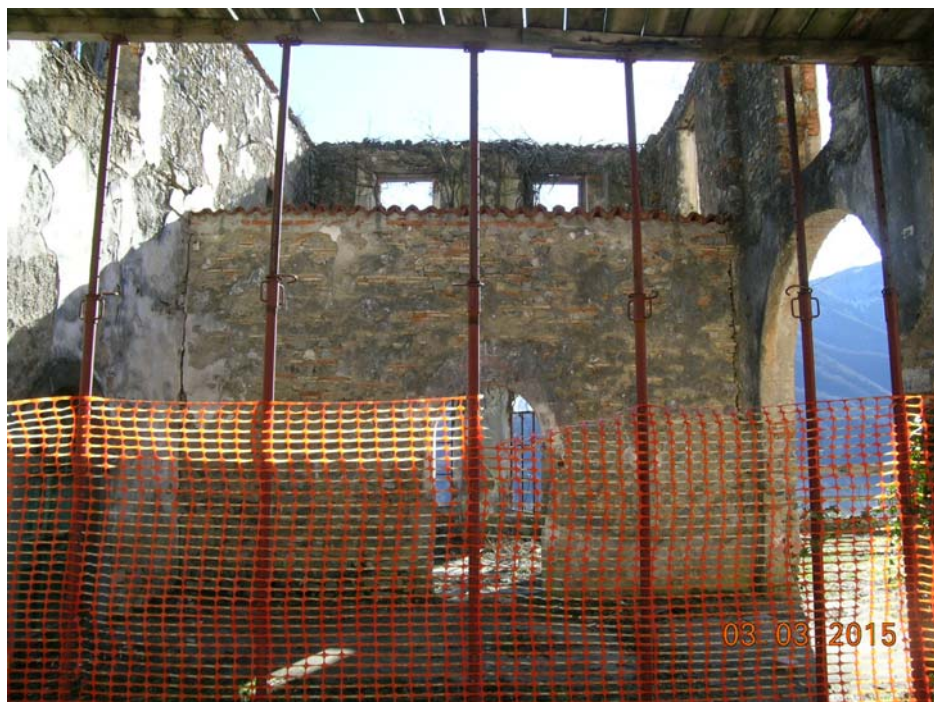
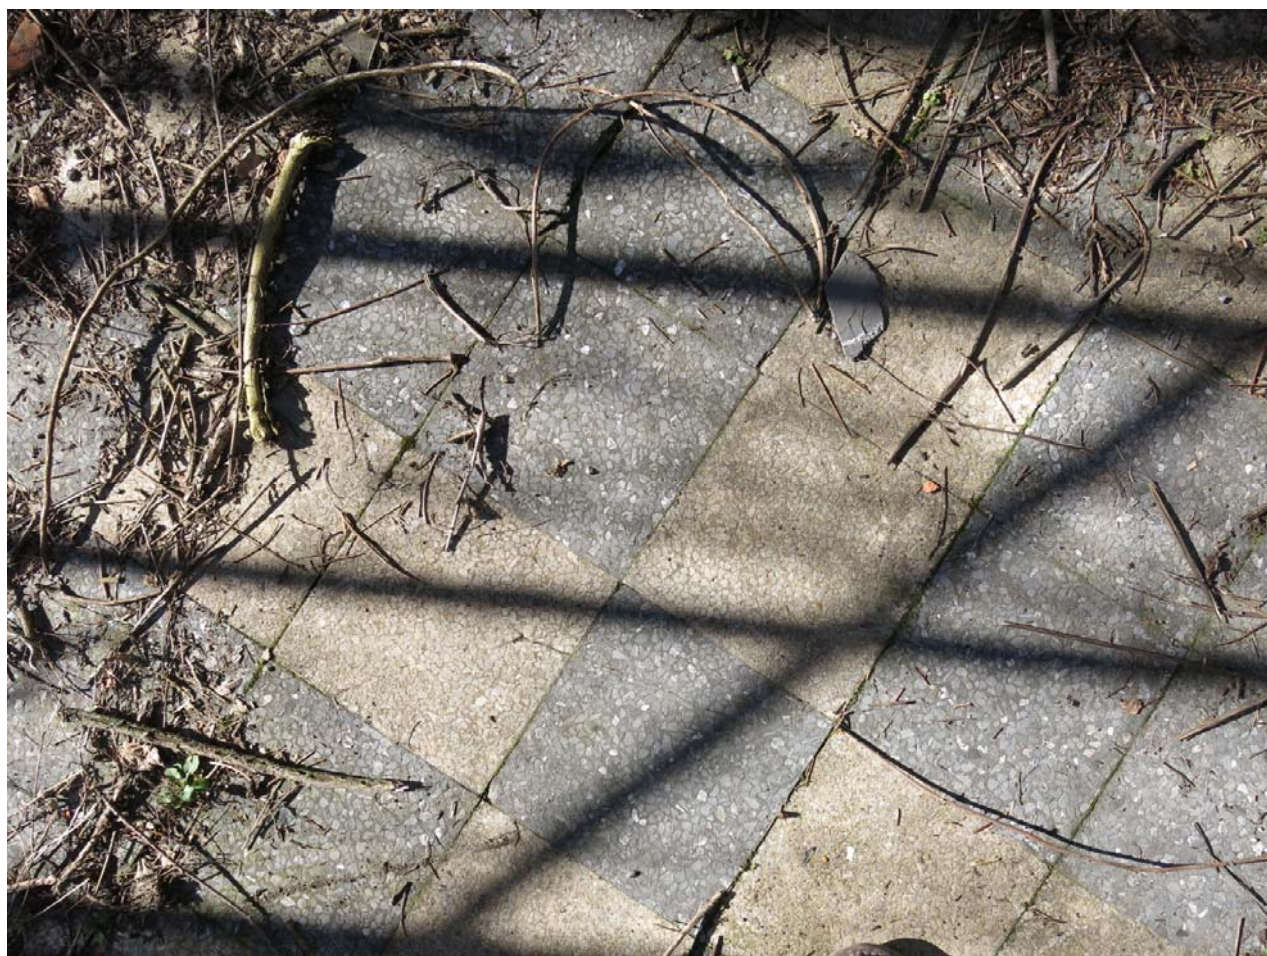
## DOCUMENTAZIONE FOTOGRAFICA ATTUALE RELATIVA AL CORPO RUSTICO

Il corpo rustico, annesso al Palazzo, è come già detto, in condizione di grave degrado.

Gran parte della originaria copertura è crollata, così come buona parte del solaio di copertura del piano terra.

In relazione a questa situazione, le murature perimetrali, così come i pochi setti interni rimasti esposti agli agenti atmosferici e senza più l'azione di controvento delle strutture orizzontali, copertura e solaio intermedio, sono oggi a grave rischio statico.

Nonostante questa situazione di precarietà, in forza delle grandi e numerose aperture ad arco presenti al piano terra, le murature perimetrali si sono mantenute fino ad ora in piedi.

Le grandi aperture ad arco del piano terra conservano il disegno degli originali serramenti in ferro, disegno che verrà ripreso con i nuovi serramenti sempre in metallo.

La documentazione fotografica riportata alle pagine seguenti, consente una adeguata valutazione dello stato attuale del manufatto e ad essa si rimanda per tutto quanto le immagini possano dire di più esauriente delle parole.
