Campo di volontariato ambientale – Gorno, luglio 2008

**Relazione sull'attività di monitoraggio delle popolazioni di anfibi nelle  
pozze d'abbeverata presso il Sito d'Importanza Comunitaria (SIC)  
“Val Nossana – Cima di Grem”.**

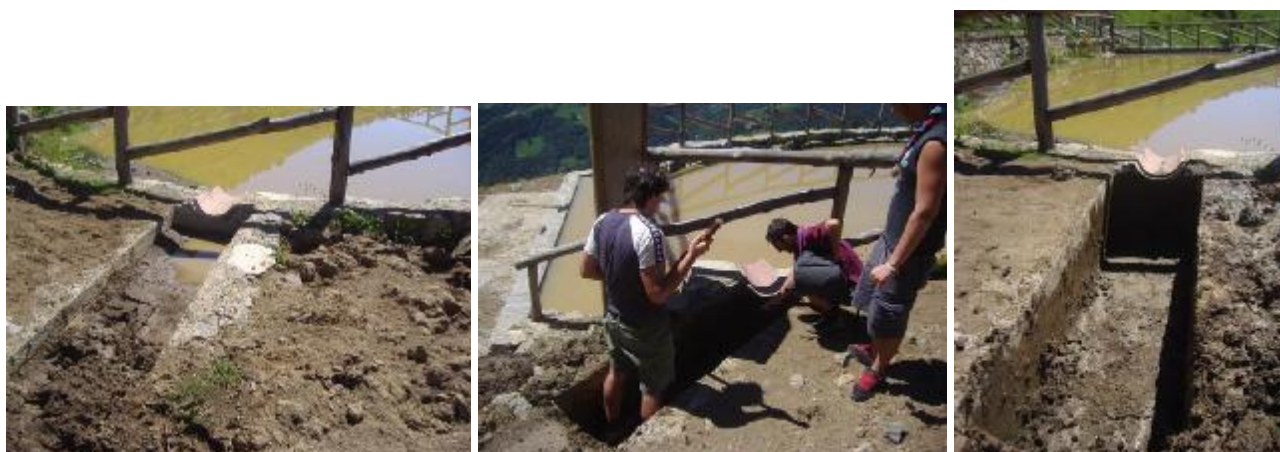
In questa pozza si era verificato un progressivo interrimento dei vascotti in cemento annessi, con funzione di convoglio delle acque meteoriche. A monte della pozza il manto erboso si presenta discontinuo, pertanto la lenta erosione superficiale ha fatto sì che i vascotti si riempissero di detriti sciolti che ostruivano interamente l'interno dei vascotti stessi.

L'intervento di ripulitura dei vascotti nella pozza 61.

pozza 61: interventi di ripulitura dei vascotti annessi alla pozza, che risultavano completamente riempiti da terra depositata dal ruscellamento superficiale delle acque meteoriche

I volontari del campo di lavoro hanno provveduto ad estrarre i detriti ed il fango dalle vasche e a ridepositare tali detriti in area idonea, in prossimità della pozza stessa (23 luglio).

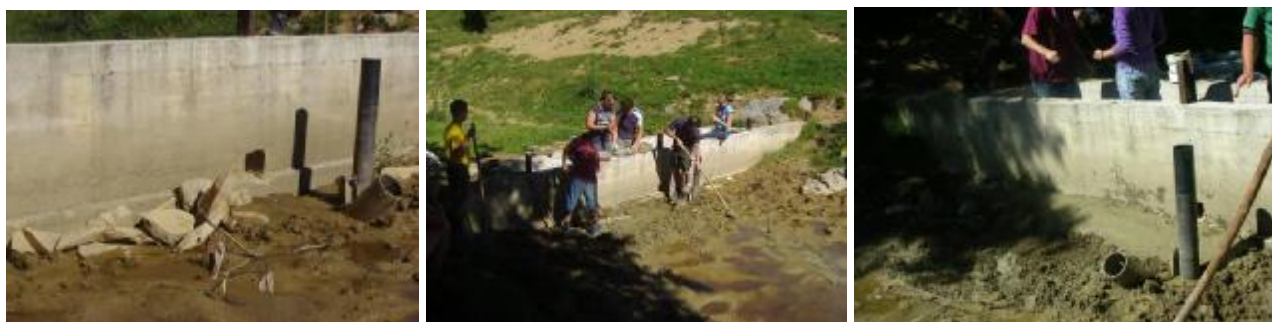
Questa pozza, nelle settimane che hanno preceduto il campo di lavoro, presentava una preoccupante tendenza al prosciugamento, come segnalato dalle GEV della Com. Mont. e come verificato, in sopralluogo preliminare tenutosi in data 9 luglio, dai responsabili scientifici del progetto.

- il prosciugamento è sembrato essere attribuibile ad un'infiltrazione di acqua al di sotto del muro di contenimento realizzato durante le iniziali opere edili di ripristino della pozza, successivamente interrotte per vertenza legale tra gli attori di tale progetto di ripristino
- era assolutamente necessario tentare di realizzare un intervento di contenimento di tale infiltrazione al fine di consentire un regolare svolgimento della ciclo di vita annuale dei numerosi anfibi presenti in questa pozza (si vedano le relazioni precedenti), ivi compresa la fase riproduttiva annuale

L'intervento in corrispondenza dell'infiltrazione d'acqua nella pozza 79.

pozza 79: interventi di contenimento della perdita di impermeabilità del fondo della pozza

Durante le attività del campo, si è provveduto alla rimozione del primo strato di fango in prossimità della base del muretto, sul lato interno alla pozza, e ad una successiva risistemazione di materiale impermeabilizzante costituito da pietre reperite in posto, frammiste a fango e detriti fini ed argillosi reperiti in posto. Si è prestato particolare attenzione a non arrecare danno né agli esemplari di ululone che risultavano interrati nei sedimenti, né alle ovature residue, a rischio disseccamento, che in alcuni casi sono state spostate in punti della pozza con maggior profondità del livello d'acqua (23 luglio).
