## **Stazione sperimentale regionale per lo studio e la conservazione degli anfibii in Lombardia**

## **Indicazioni relative al recupero di alcune pozze nei comuni di Lumezzane e Nave Val Trompia, Prealpi Bresciane (BS)**

Durante il sopralluogo avvenuto in data 27 dicembre 2007, alla presenza di funzionari della Comunità Montana Val Trompia e membri della LAC, è emerso quanto segue:

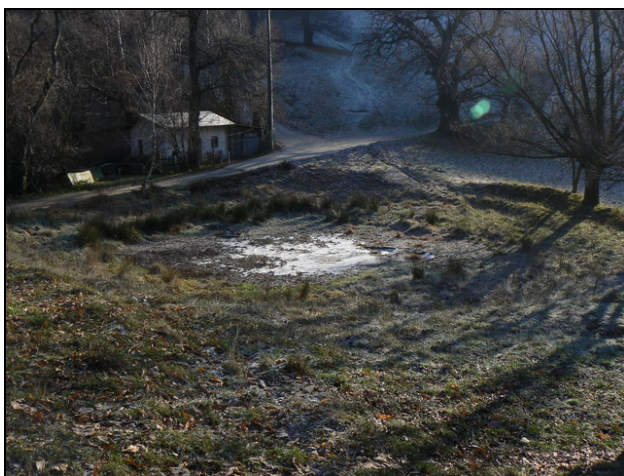
Fig. 1 - Pozza 1 Cocca 27/12/06

La pozza è grande approssimativamente 20m x 19 m. Fig. 1

La pozza è asciutta tranne che per del ghiaccio presente su quello che rimane del fondo;

Il fondo si presenta in parte privo di vegetazione, in parte si rileva la presenza di *Juncus* sp., pianta igrofila; dalle interviste fatte in loco, la pozza versa in questo stato da circa quattro anni, ed è entrata in crisi idrica nel 2003.

Sono presenti tre sottopassaggi per gli anfibi collocati presso le due strade che ne contornano l'area;

I volontari della LAC intervengono ogni anno per salvaguardare le specie presenti, attraverso un operazione di salvataggio. La zona è soggetta a transito di moto da cross, e di disturbo per opera dei turisti.

Pozza 1. Asportazione del materiale e compattazione del fondo realizzando lo scavo fino ad una profondità di circa 1,30 m al centro. Lo scavo dovrà determinare una conca delle dimensioni approssimativamente simili a quelle originarie, cioè di circa 20m x 19m o leggermente inferiori. Le sponde dovranno essere sagomate ed avere una pendenza di circa di 30°, in modo da consentire la permanenza dei materiali sui bordi. Sarà necessario eliminare di radici sporgenti e altri materiali che potrebbero forare il telo. Asportazione e conservazione di piante di *Juncus* attualmente presenti sul fondo da ricollocare ai bordi della pozza una volta recuperata. I materiali lapidei di dimensioni superiori a 10cm, asportati mediante scavo andranno conservati per essere ricollocati sul margine della pozza stessa. A monte dovranno essere ridisegnati i solchi di ruscellamento per convogliare le acque verso la pozza. Quello già esistente che convoglia le acque dalla strada in direzione Est (Fig. 2) va munito di vasca di decantazione (1,2m x 0,80m) per il sedimento. Relativamente alla realizzazione di altri solchi di ruscellamento si consiglia di collocare materiale lapideo (ghiaia grossolana e brecce), prima dell'immissione del solco nella pozza, in modo che esso svolga funzione drenante. In generale visto le dimensioni previste, si consiglia di cercare di convogliare le acque reflue delle strade in direzione della pozza.

Il fondo della pozza va realizzato nel seguente modo:

- strato di sabbia e argilla miste o di terreno setacciato e privo di brecce e spigoli appuntiti, da collocare sopra lo scavo dello spessore variabile da 5 a 10cm;
- controllo di asperità eventualmente presenti che potrebbero danneggiare il telo in PVC;
- (posa di un eventuale tessuto non tessuto sopra lo strato di sabbia);
- strato di telo in PVC dello spessore di circa 1,5mm da saldare col calore sul posto per opera della ditta fornitrice;
- strato di tessuto non tessuto collocato sopra il telo in PVC con funzioni di protezione e "grippaggio" del terreno che verrà successivamente ricollocato;
- fango e terriccio ricavato dallo scavo dell'invaso e sparso sopra il tessuto non tessuto dello spessore di circa 5/8cm (da collocare solo sui bordi inclinati).

Ai margini della pozza andranno collocati i materiali lapidei in modo che il bordo della pozza sia contornato dai suddetti materiali; al bordo della pozza verrà ricollocata la vegetazione palustre ricavata durante le operazioni di scavo, specialmente in prossimità delle zone di immissione dei solchi di ruscellamento, dove avrà funzione di filtro.

Si consiglia di recintare la pozza con paletti il legno di castagno del diametro di circa 10 cm e distanti tra loro circa 5/8 m, forati e collegati con una fune metallica di circa 1cm. Tale struttura ha la funzione d'impedire l'ingresso delle moto da cross, che spesso transitano dentro la conca.

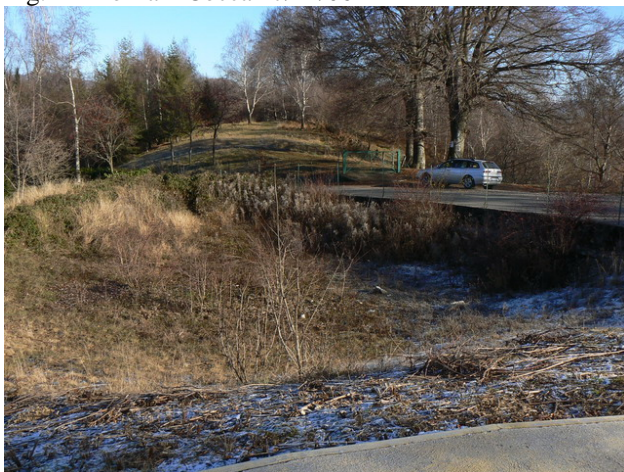
Fig. 3 Pozza 2 - Poffe 27/12/06

La pozza è grande approssimativamente 21m x 17 m.

La pozza era asciutta con arbusti sul fondo e nelle vicinanze. Una sponda presenta un manufatto in c.a. che crea un salto sul lato strada, mentre le altre sponde sono digradanti. Sul lato strada c'è una recinzione con maglie romboidali, mentre nelle immediate vicinanze è presente una piazzola per l'atterraggio degli elicotteri. Non è presente acqua da circa 10 anni ma, in loco si osservano ancora rospi *Bufo bufo* (LAC).

I volontari della LAC intervengono ogni anno per salvaguardare le specie presenti, attraverso un operazione di salvataggio lungo il tratto di strada.

Pozza 2 (Fig. 3). Asportazione del materiale di fondo realizzando lo scavo fino ad una profondità di circa 1,20 m al centro. Lo scavo dovrà realizzare una conca della dimensioni approssimativamente originaria, cioè al massimo di 21m x 17m (è possibile realizzarne una di dimensioni leggermente inferiori). Le sponde dovranno essere sagomate ed avere una pendenza di circa di 30°, in modo da permettere la permanenza dei materiali terrosi sui bordi. Sarà necessario eliminare di radici sporgenti e altri materiali che potrebbero forare il telo. Il lato verso strada può essere raccordato mediante collocazione di terriccio proveniente dallo scavo. I materiali lapidei di dimensioni superiori a 10cm, asportati andranno conservati per essere ricollocati sul margine della pozza stessa, soprattutto nel lato verso la piazzola dell'elicottero. A monte della pozza, lungo il

bordo della piazzola di atterraggio per l'elicottero, dovranno essere ridisegnati il solco di ruscellamento che convoglia le acque verso la pozza, e alla sua base verrà realizzata una piccola vasca di decantazione (Fig. 4). Per eventuali altri solchi di ruscellamento si consiglia di collocare materiale lapideo prima dell'immissione nella pozza con funzioni drenanti (ad es. ghiaia grossolana e brecce),.

- strato di sabbia e argilla miste o di terreno setacciato e privo di brecce e spigoli appuntiti, da collocare sopra lo scavo dello spessore variabile da 5 a 10cm;
- strato di telo in PVC dello spessore di circa 1,5mm da saldare col calore sul posto per opera della ditta fornitrice;
- strato di tessuto non tessuto collocato sopra il telo in PVC con funzioni di protezione e "grippaggio" del terreno che verrà successivamente collocato;
- fango e terriccio ricavato dallo scavo dell'invaso e sparso sopra il tessuto non tessuto dello spessore di circa 5cm (è possibile evitare il collocamento al centro della pozza).

Ai margini della pozza andranno collocati i materiali lapidei in modo che il bordo della pozza sia contornato dai suddetti materiali, nel versante verso la piazzola.

Si consiglia di recintare la pozza con paletti in legno di castagno del diametro di circa 10 cm e distanti tra loro circa 5/8 m, forati e collegati con una fune metallica di circa 1cm, verso la zona dove è collocata la piazzola di atterraggio dell'elicottero. Tale struttura ha la funzione d'impedire l'ingresso accidentale di persone e per motivi di pubblica incolumità.

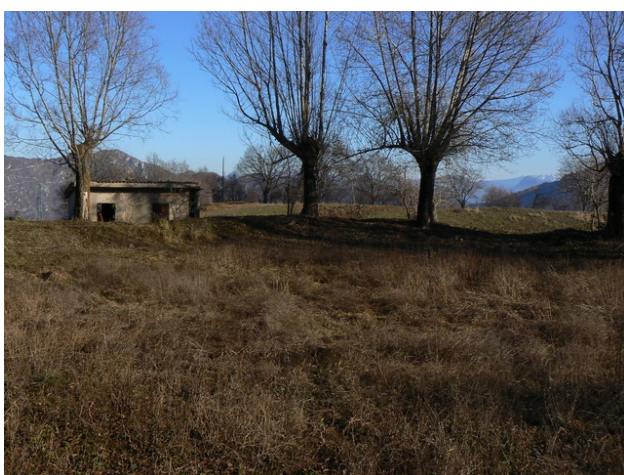
Fig. 5 Pozza 3 Poffe 27/12/06

La pozza è ellissoidale grande approssimativamente 33m x 26m.

La pozza è asciutta con vegetazione erbacea sul fondo. Il luogo ha notevole valore paesaggistico, sia per la collocazione della conca, sia per la presenza di un filare di alberi che ne margina il bordo. La pozza è asciutta da circa 4 o 5 anni.

Il bacino di raccolta delle acque piovane (imbrifero) non è particolarmente esteso, e visto le dimensioni della conca, la pozza in alcune annate potrebbe rimanere parzialmente asciutta.

Pozza 3 (Fig. 5). Asportazione del materiale di fondo realizzando lo scavo fino ad una profondità di circa 1,20 m al centro rispetto al bordo. Sarà necessario eliminare di radici sporgenti e altri materiali che potrebbero forare il telo. Lo scavo dovrà realizzare una conca della dimensioni approssimativamente simili a quelle originarie, cioè al massimo di 25m x 20m, inferiore a quello massimo calcolato di 33m x 26m. Questo per il motivo di salvaguardare il filare alberato posto a valle della pozza. Quindi la massima profondità dello scavo si realizzerà non verso il lato del filare ma, prevalentemente sul lato opposto. Le sponde dovranno essere sagomate, compattate ed avere una pendenza al massimo di circa di 30°, in modo da essere sufficientemente e permettere la permanenza dei materiali sui bordi. I materiali lapidei di dimensioni superiori a 10cm, asportati mediante scavo andranno conservati per essere ricollocati sul margine della pozza. A monte dovranno essere ridisegnati i solchi di ruscellamento che convogliano le acque verso la pozza, attualmente poco visibili. Per eventuali altri solchi di ruscellamento si consiglia di collocare materiale lapideo (ghiaia grossolana e brecce), prima dell'immissione del solco nella pozza, in modo che svolga funzione drenante.

- strato di sabbia e argilla miste o di terreno setacciato e privo di brecce e spigoli appuntiti, da collocare sopra lo scavo dello spessore variabile da 5 a 10cm;
- strato di telo in PVC dello spessore di circa 1,5mm da saldare col calore sul posto per opera della ditta fornitrice;
- strato di tessuto non tessuto collocato sopra il telo in PVC con funzioni di protezione e "grippaggio" del terreno che verrà successivamente collocato;
- fango e terriccio ricavato dallo scavo dell'invaso e sparso sopra il tessuto non tessuto dello spessore di circa 5/8cm (è possibile non collocarlo al centro della pozza).

Ai margini della pozza andranno posti i materiali lapidei recuperati durante lo scavo in modo che il bordo della pozza sia contornato dai suddetti materiali, soprattutto nel versante a monte.

Si consiglia di recintare la pozza con paletti di legno di castagno del diametro di circa 10 cm e distanti tra loro circa 5/8 m, forati e collegati con una fune metallica di circa 1cm, o con altra recinzione. Tale struttura ha la funzione d'impedire l'ingresso di persone per motivi di pubblica incolumità.

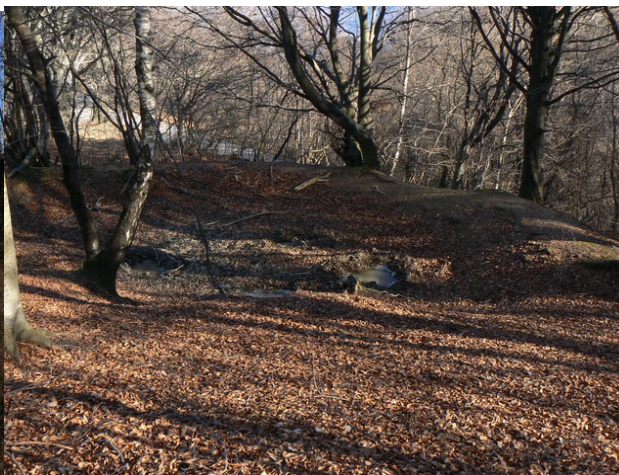
Fig. 6 Pozza 4 Poffe 27/12/06

La pozza è grande approssimativamente 14m x 10m.

La pozza era quasi asciutta e presentava delle pozzanghere centrali legate all'attività d'insoglio dei cinghiali. Il fondo è colmato quasi completamente da fango e foglie.

La presenza di alberi sopra la pozza provoca una continua caduta di foglie all'interno dell'invaso. Inoltre i solchi di ruscellamento verso monte convogliano notevoli quantità di detrito all'interno del bacino. Il forte ombreggiamento non è ottimale per la riproduzione degli anfibi.

Pozza 4 (Fig. 6). Nel caso di questa pozza collocata all'interno del bosco a poca distanza dalla pozza 2 è sufficiente realizzare uno scavo che asporti parte del materiale di fondo, attraverso mezzi meccanici o mediante l'ausilio di volontari. Il fondo andrà risagomato e ricompattato per renderlo impermeabile. A monte della pozza andrebbero collocate delle briglie graticciate per trattenere il terriccio proveniente dal ruscellamento. A causa della particolare posizione si ritiene opportuno intervenire almeno ogni due anni con lavori di manutenzione per la compattazione del fondo e per l'eliminazione dei rami e delle foglie che vi cadono all'interno. Inoltre la manutenzione andrebbe effettuata anche per eliminare i danni provocati dall'insorgimento dei cinghiali.

I lavori dovrebbero essere eseguiti entro il 2007, i lavori di manutenzione ordinaria andrebbero eseguiti durante i mesi di ottobre e novembre, previa asportazione temporanea stabulazione provvisoria di eventuale fauna presente.

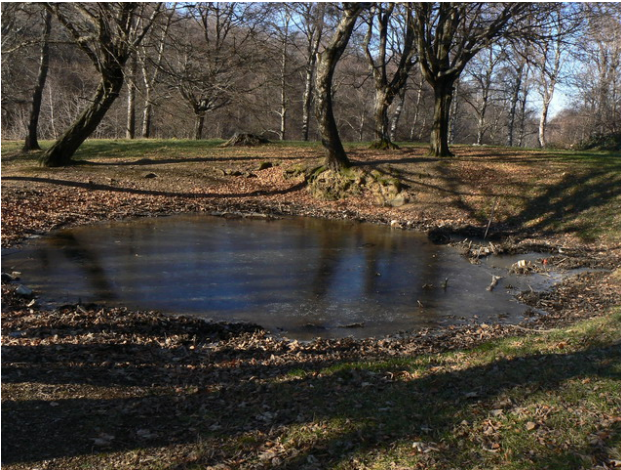
Fig. 7 Pozza 5 (vedi appendice)

Pozza 5 (non sono state rilevate le misure)

La pozza presenta ancora acqua, anche se lo stato di conservazione non è ottimale a causa del livello basso idrico, dell'ingresso di materiale organico proveniente dagli alberi sovrastanti e dell'insorgimento dei cinghiali. Si ritiene opportuno ogni anno al termine della stagione riproduttiva degli anfibii eseguire opere di manutenzione. In particolare si necessita:

- eliminare le foglie e i detriti vegetali;
- compattare il fondo manualmente o mediante l'uso di bestiame domestico (bovini o equini);
- asportare il sedimento in eccesso.

Ogni operazione sarà preceduta da controllo ed analisi di eventuale fauna anfibia presente. La pozza potrebbe essere oggetto recupero nei prossimi ripristini.
