## COMUNE DI COSTA VOLPINO

### ATU "VIA CESARE BATTISTI" - COMUNE DI COSTA VOLPINO (BG)

### STUDIO GEOLOGICO E IDRAULICO DI INQUADRAMENTO DELLE PROBLEMATICHE TERRITORIALI (ai sensi della D.G.R. X/6738/2017)

Pisogne, marzo 2018

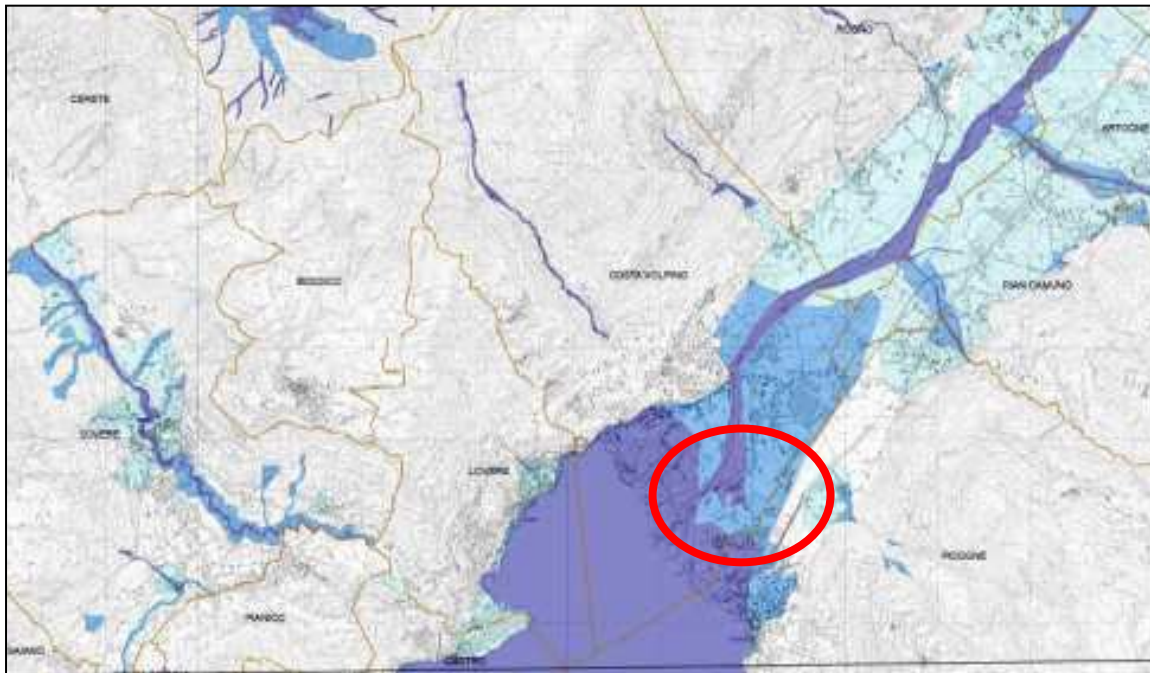
**Fig. 9:** Mappa di pericolosità dell'Oglio sovra-lacuale (codice ARS AdbPo: M\_OGL\_1) nel tratto a monte della confluenza nel lago di Iseo (fonte PGRA).

Le mappe della pericolosità inserite nel PGRA, che riportano l'estensione potenziale delle inondazioni causate dai corsi d'acqua (naturali e artificiali), dal mare e dai laghi, con riferimento a tre scenari (alluvioni rare, poco frequenti e frequenti), distinguono le tre casistiche con diversa tonalità di blu, la cui intensità diminuisce in rapporto alla diminuzione della frequenza di allagamento. Il PGRA indica che il territorio del Comune di Costa Volpino appartiene ad uno scenario sia di elevata che di media probabilità di alluvione (P3 e P2) ma dall'osservazione della figura 9, dove viene riportato un estratto della mappa di pericolosità (estratta dal PGRA) dell'Oglio sovra-lacuale, si evince come l'area di interesse sia inserita in uno scenario di media pericolosità (P2) ad eccezione di una piccola porzione sul lato settentrionale ed orientale (Fig. ??).

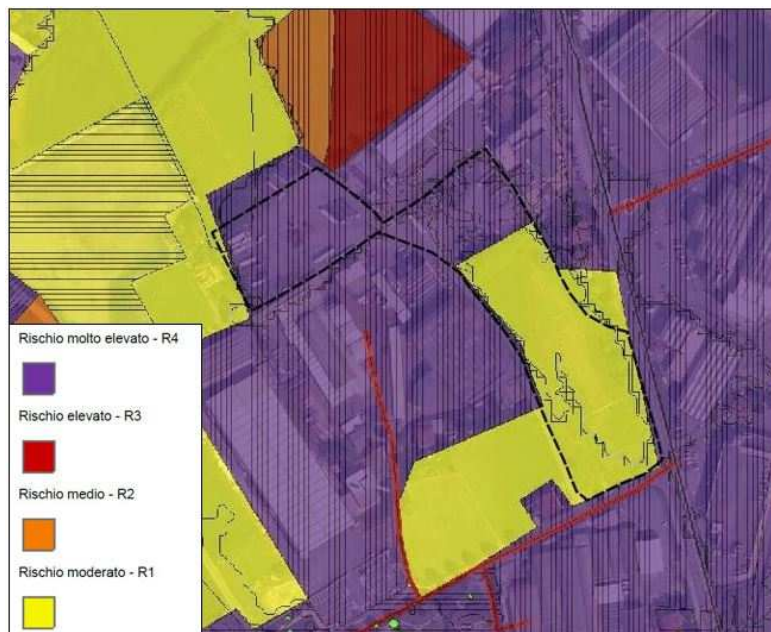
**Fig. 14:** Estratto della mappa degli scenari di rischio dell'area in esame (Direttiva alluvioni – Geoportale Lombardia).

- Nella mappa degli scenari di rischio le porzioni settentrionali sono individuate classe di rischio molto elevato R4 mentre la porzione centro meridionale ricade in classe di rischio R1 (rischio moderato) come indicato nella figura 14 seguente.

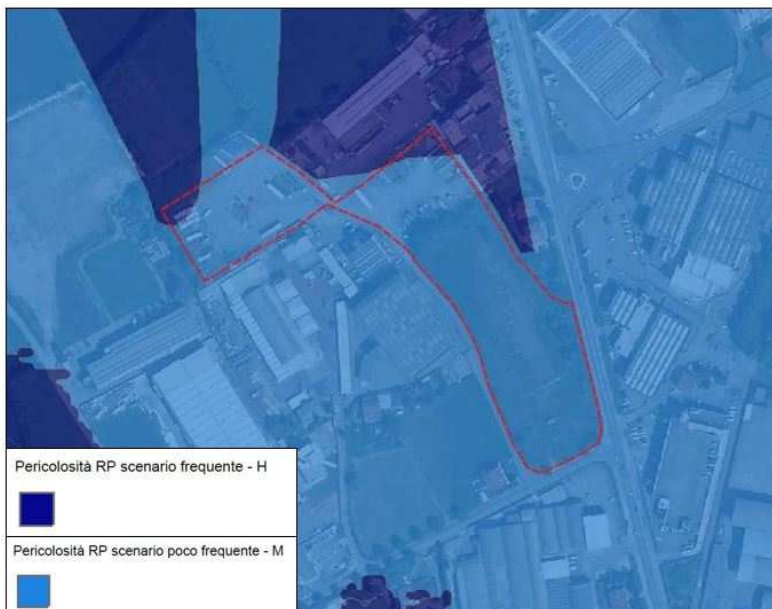
**Fig. 19:** Estratto della mappa di pericolosità dell'area in esame (Direttiva Alluvioni - Geoportale Lombardia).

consente di limitare l'effetto di una piena eventuale su buona parte dell'area in esame, quantomeno per quella porzione definita come pericolosità RP – scenario poco frequente – M del PGRA e riportata nella figura 19 sottostante. Resta in sospeso fino alla realizzazione di un tratto arginale in sinistra Oglio nei pressi del ponte della SS42 del Tonale e della Mendola la questione dell'esondabilità delle aree individuate nella figura sottostante con il colore blu scuro e che si riferisce alla pericolosità RP – scenario frequente – H del PGRA ma che comunque risulta marginale rispetto all'areale dello scenario RP comunque risultano marginali rispetto allo sviluppo areale dell'ATU. Sempre su informazioni fornite da uno dei Committenti (CBL srl) ed a seguito di colloquio telefonico con il progettista incaricato (dott. Ing. Francesco Ghilardi dello Studio Gea di Ranica, BG) della realizzazione di questo ulteriore tratto di argine a breve periodo si dovrebbe procedere con gli incarichi inerenti la realizzazione dell'opera già autorizzata dall'Autorità competente (ora STER di Bergamo).

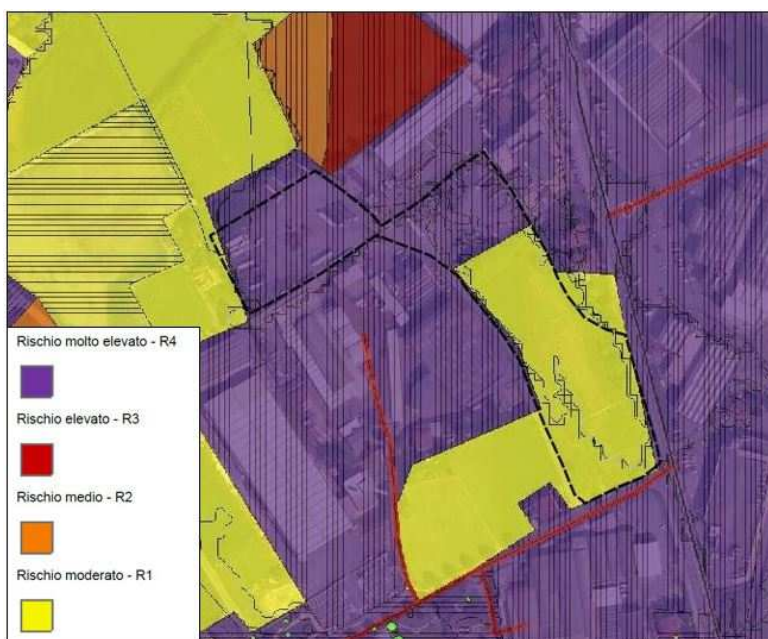
**Fig. 14:** Estratto della mappa degli scenari di rischio dell'area in esame (Direttiva alluvioni – Geoportale Lombardia).

- La previsione edificatoria nelle aree individuate come classe di rischio R4 è da ritenersi assentibile, alla luce della realizzazione delle opere di mitigazione idraulica già realizzate e in fase di affidamento ma l'esecutività degli stessi è condizionata alla presentazione del CRE relativo al tratto d'argine da realizzarsi nei pressi del ponte della SS42 del Tonale e della Mendola nonché alla realizzazione dei conseguenti adempimenti di natura idrogeologica e idraulica in carico all'Amministrazione Comunale. Per quanto riguarda la realizzazione delle aree a piazzali / parcheggio mezzi pesanti (Consorzio Servizi Autotrasportatori CSA e Guizzetti srl) non risultano problematiche di natura idraulica / idrogeologica ostative nei confronti della sua realizzazione.
